彰武铜鑫矿业有限公司（建筑用安山岩矿）  
矿山地质环境保护与土地复垦方案

项目单位：彰武铜鑫矿业有限公司

编制单位：阜新工大合力科技有限公司

二〇二〇年八月

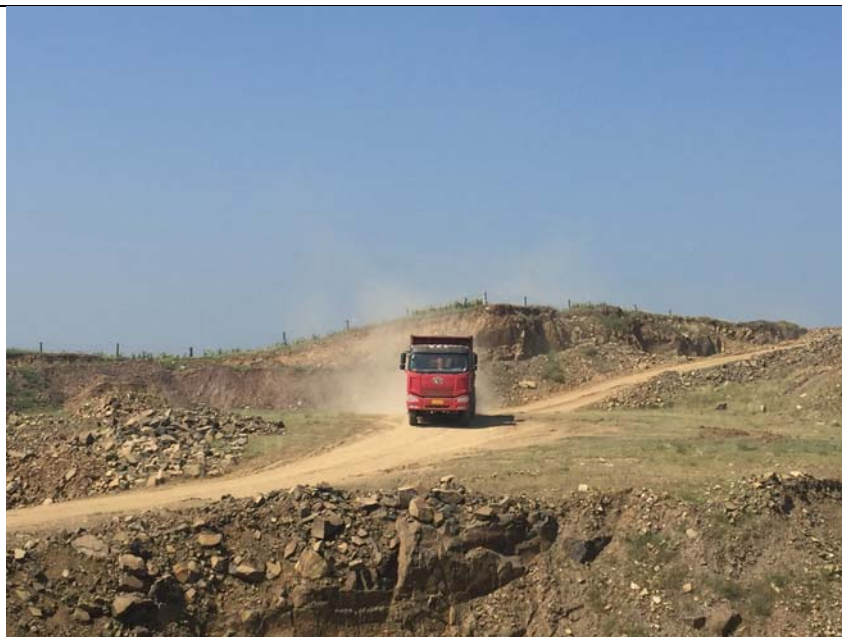
图 3-3 项目区典型地形地貌照片

采区地貌成因均为构造剥蚀丘陵地形地貌，地貌形态为老年期剥蚀丘陵，地形起伏一般。其中：采区地形标高 135m~125m，地形高差为 10m，坡度 5~15°。

综上所述，评估区地形条件简单，地貌类型简单。见图 3-3。

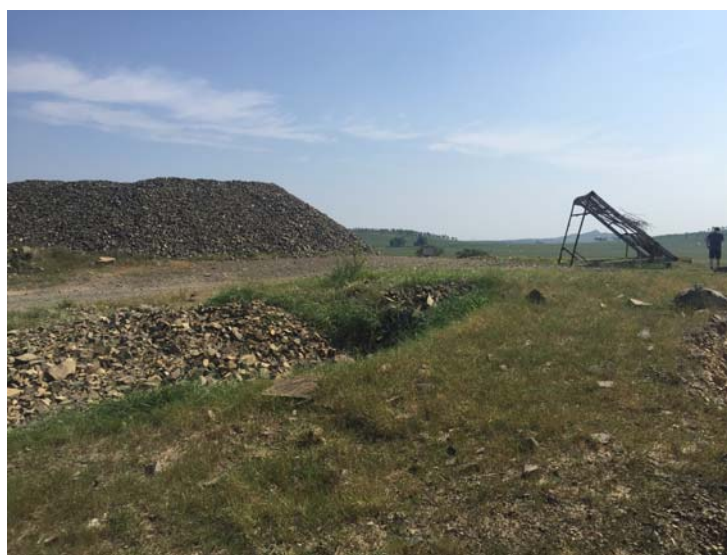
图 3-4 项目区典型植被情况

项目区属蒙植物系、长白植物系和华北植物区系交汇地带，采区大部分地段基岩裸露，植被覆盖率低。植被类型主要为天然草地。草类植物主要有隐子草、碱草、苔草、狗尾巴草、野豌豆、车前子及羊草等。乔木主要有自然生长的榆树和本地杨树。项目区典型植被见图 3-4。

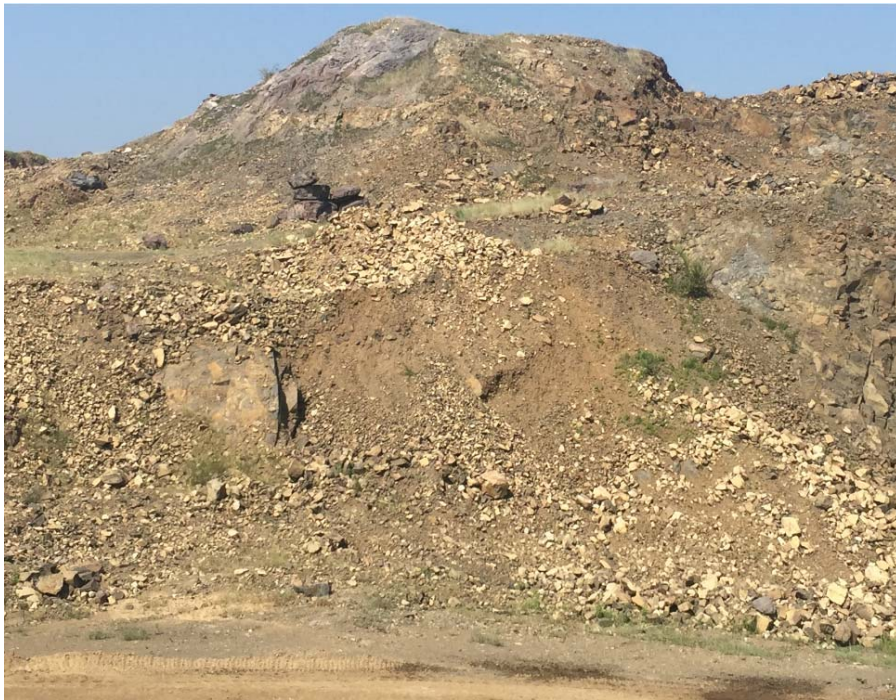
图 3-5 项目区典型土壤剖面图

矿区内及其附近土壤类型主要为褐土，土层厚度为 0.2~0.8m 左右，丘陵坡地处基岩裸露。成土母岩为安山岩风化残坡积物，属幼年土壤，粘粒含量低，结合力弱，极易产生水土流失和土壤侵蚀，矿区内土壤，现阶段已被全部剥离。土壤有机质含量 1.0%—1.2%，

土壤 pH 值在 7.3—7.6 之间，肥力差。项目区典型土层剖面见图 3-5。
