彰武县兴隆堡镇阿莫村建筑用安山岩矿 矿山地质环境保护与土地复垦方案

申报单位名称：彰武铜鑫矿业有限公司

2023 年 9 月

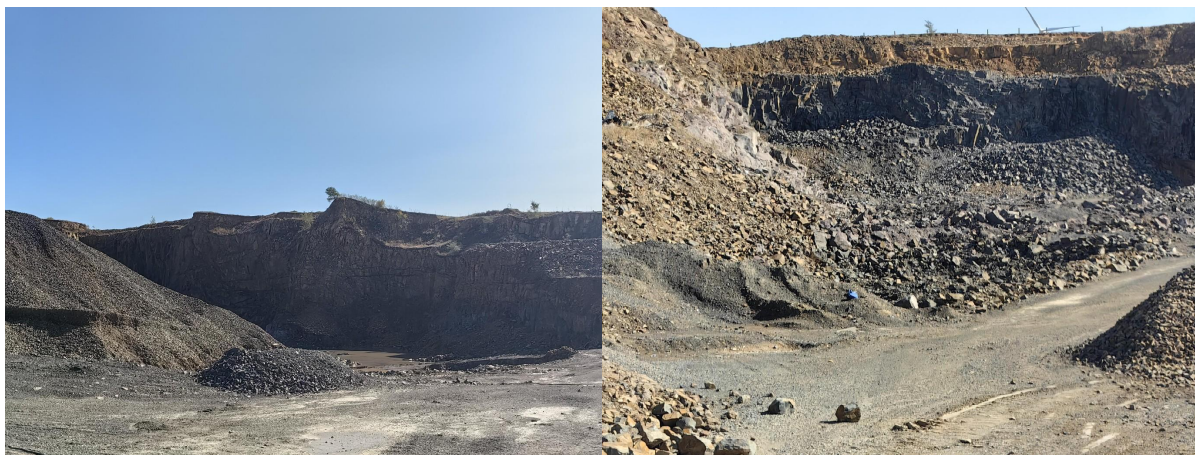
图 1-3 开采现状图

矿山经已注销采矿权彰武铜鑫矿业有限公司（C2109222009087120035853）多年开采，已形成的采场为北东向展布，北东长约 138 米，宽约 130 米，无明显开采阶段，整体采深 5-20 米，最低标高+100 米。

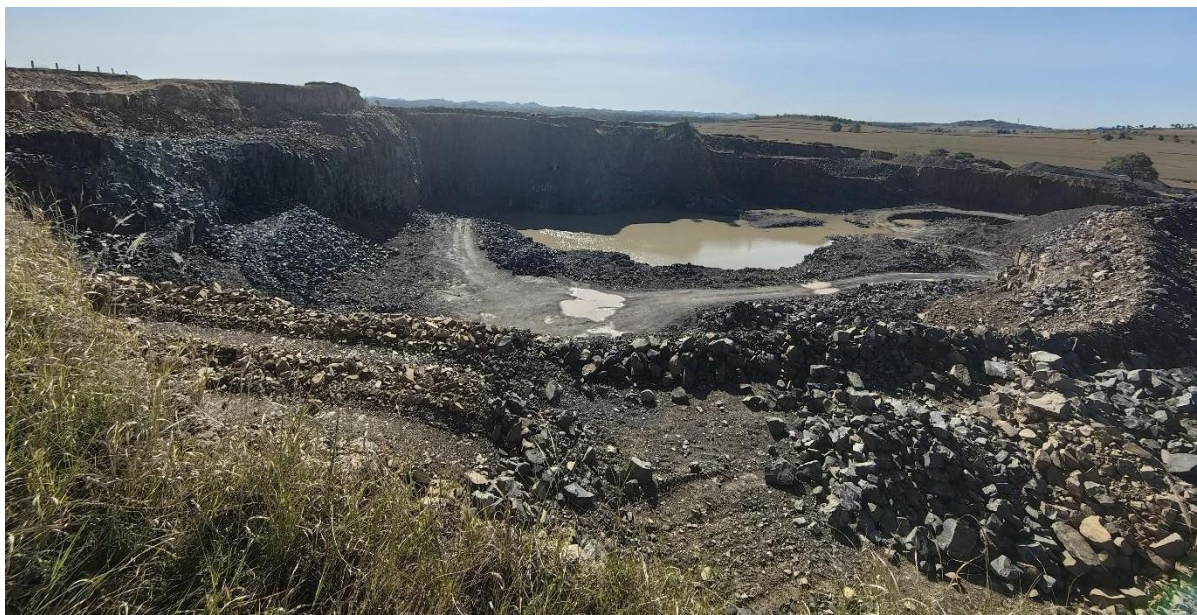
图 2-2 项目区地形地貌照片

采区地貌成因均为构造剥蚀丘陵地形地貌，地貌形态为老年期剥蚀丘陵，地形起伏一般。其中：采区地形标高 129m~100m，地形高差为 29m，原始地形坡度 5~10°。

综上所述，评估区地形条件简单，地貌类型简单。项目区地形地貌详见图 2-2。

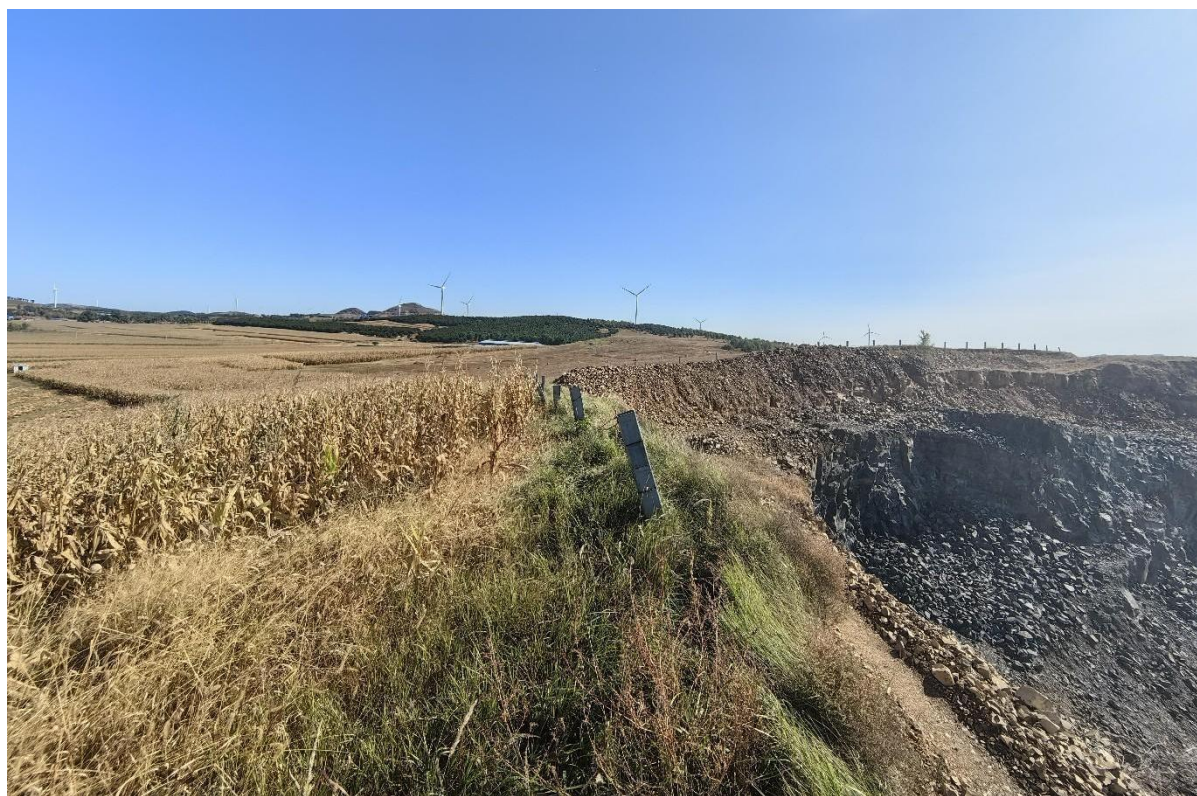
图 2-3 项目区周边植被

项目区属蒙植物系、长白植物系和华北植物区系交汇地带，采区大部分地段基岩裸露，植被覆盖率低。植被类型主要为天然草地。草类植物主要有隐子草、碱草、苔草、狗尾巴草、野豌豆、车前子及羊草等。乔木主要有自然生长的榆树和本地杨树。农作物以玉米为主，项目区典型植被见图 2-3。

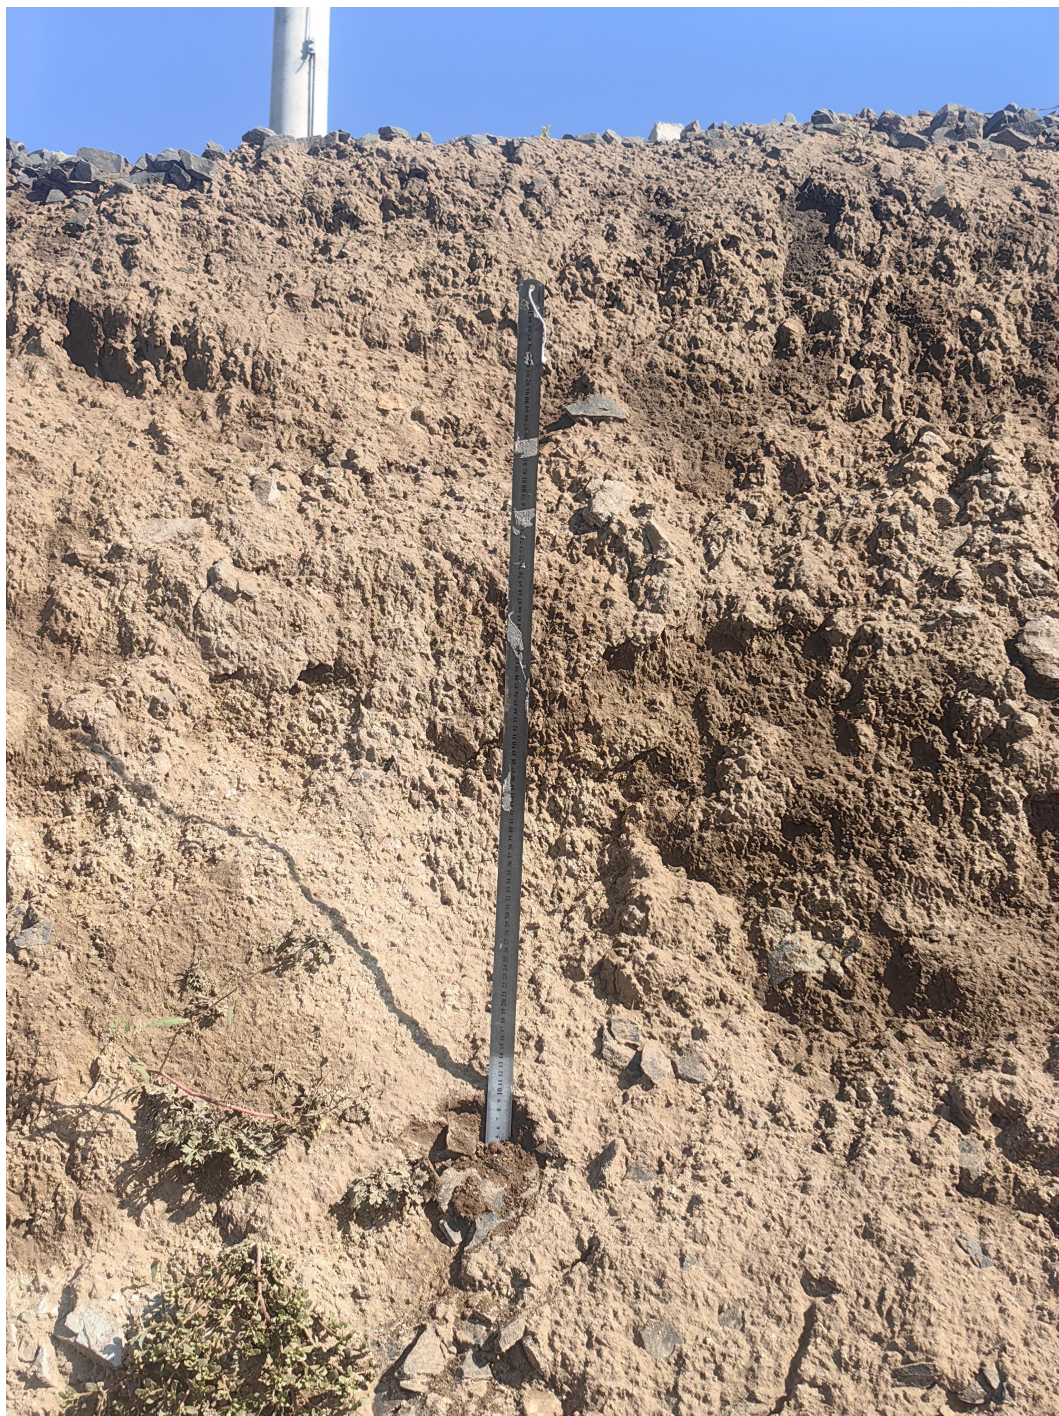
图 2-4 项目区周边典型土壤剖面图

矿区内及其附近土壤类型主要为砂壤土，土层厚度为 0.3~2.0m 左右，丘陵坡地处基岩裸露。成土母岩为安山岩风化残坡积物，属幼年土壤，粘粒含量低，结合力弱，极易产生水土流失和土壤侵蚀，矿区内土壤，现阶段未被剥离（表土堆放场堆放土壤为已注销矿权遗留）。土壤有机质含量 1.0%—1.2%，土壤 pH 值在 7.3—7.6 之间，肥力差。项目区典型土层剖面见图 2-4。

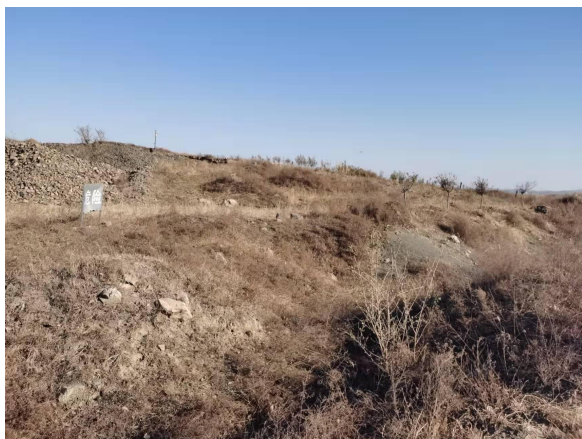
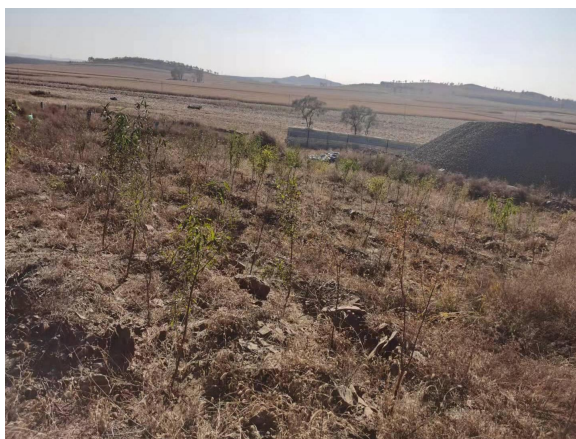
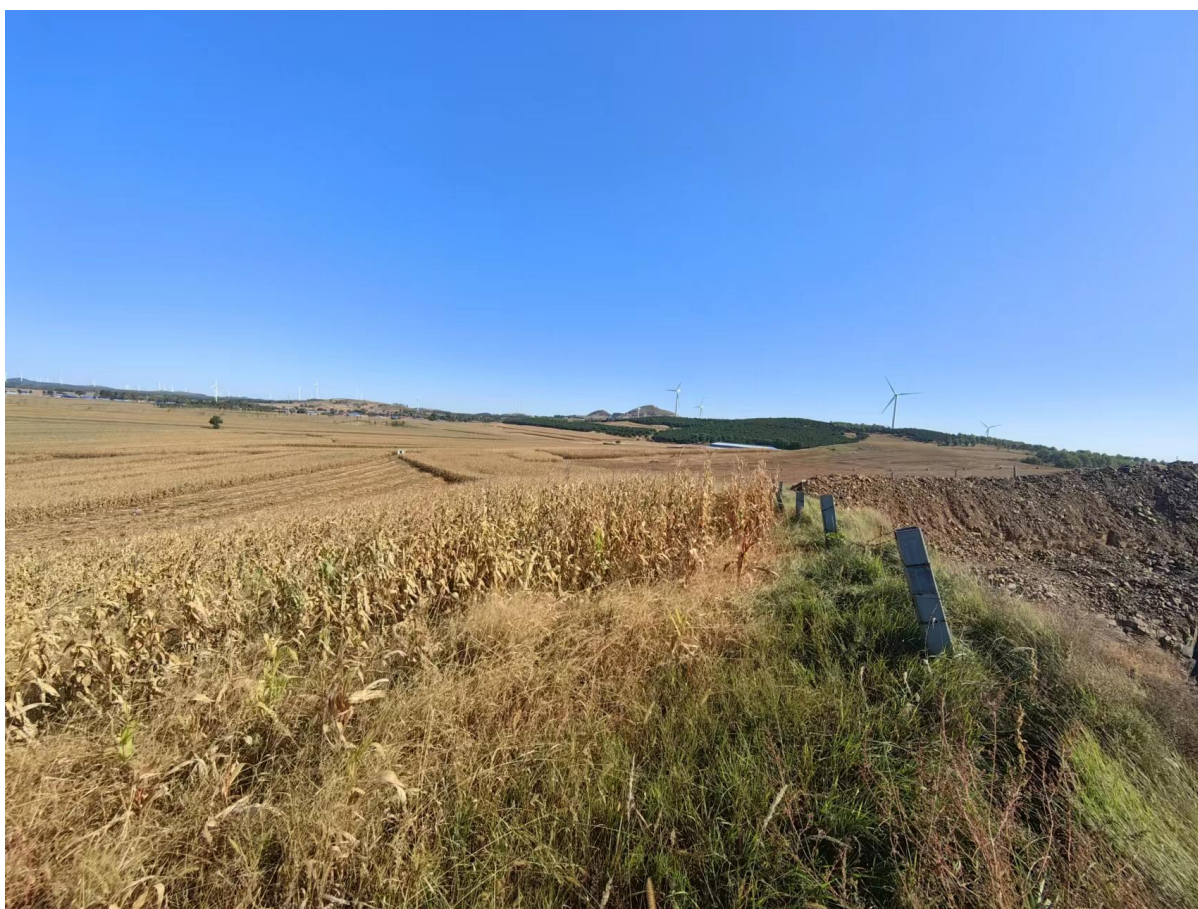
通过已注销矿山近些年按照方案治理工程的效果来看，恢复草地、林地效果良好，矿区周边桃树、杂草成活率较高，详见照片 2-1、2-2。紧邻草地、林地周边的旱地长势良好，详见照片 2-3。

照片 2-1 种草

照片 2-2 种植桃树

照片 2-3 矿区周边旱地及草地

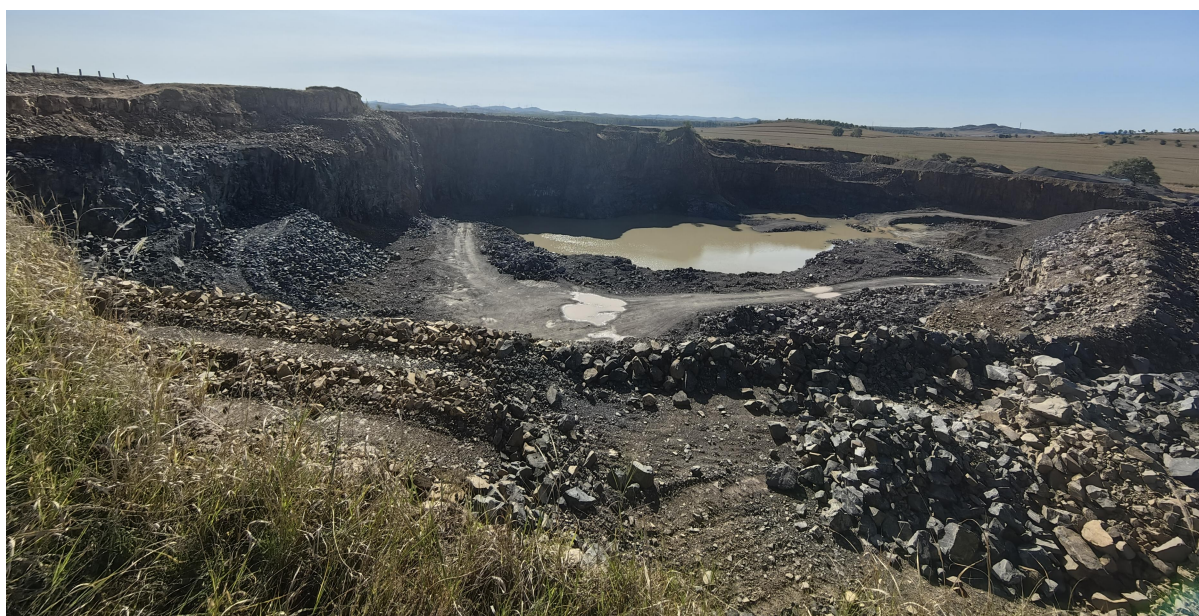
图 3-1 露天采场照片

彰武县兴隆堡镇阿莫村建筑用安山岩矿对土地的挖损主要表现在已注销采矿权原露天采场对土地的挖损。挖损总面积为 3.5263hm²，损毁土地类型为旱地（0103）、采矿用地（0602）。

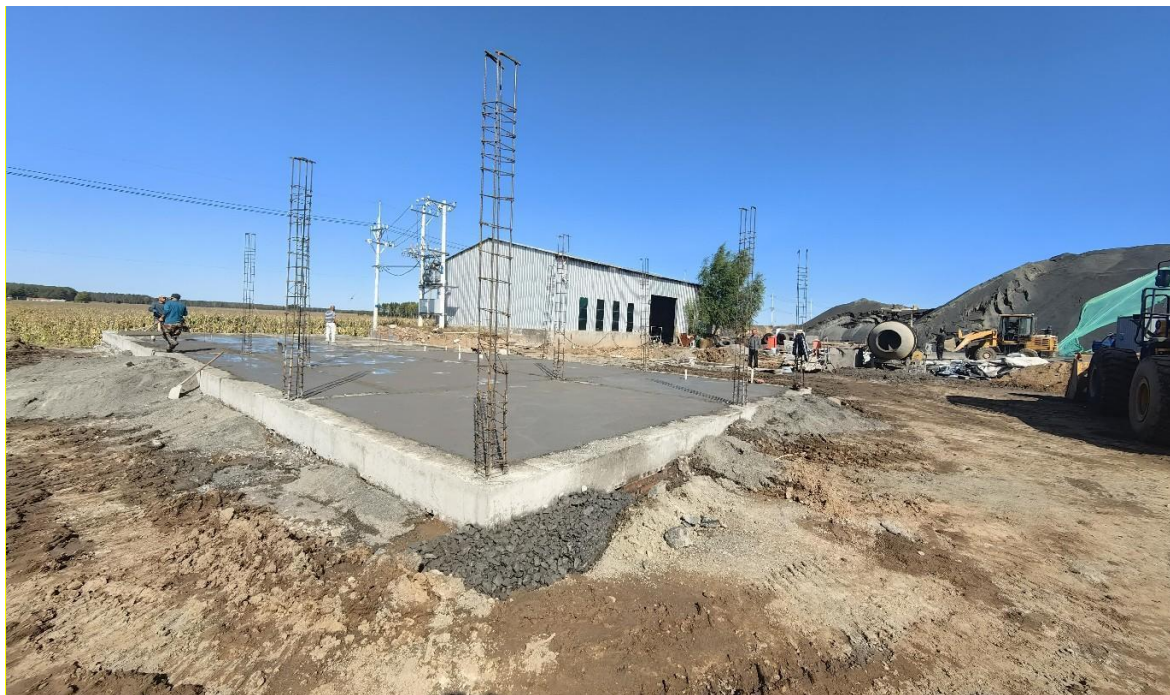
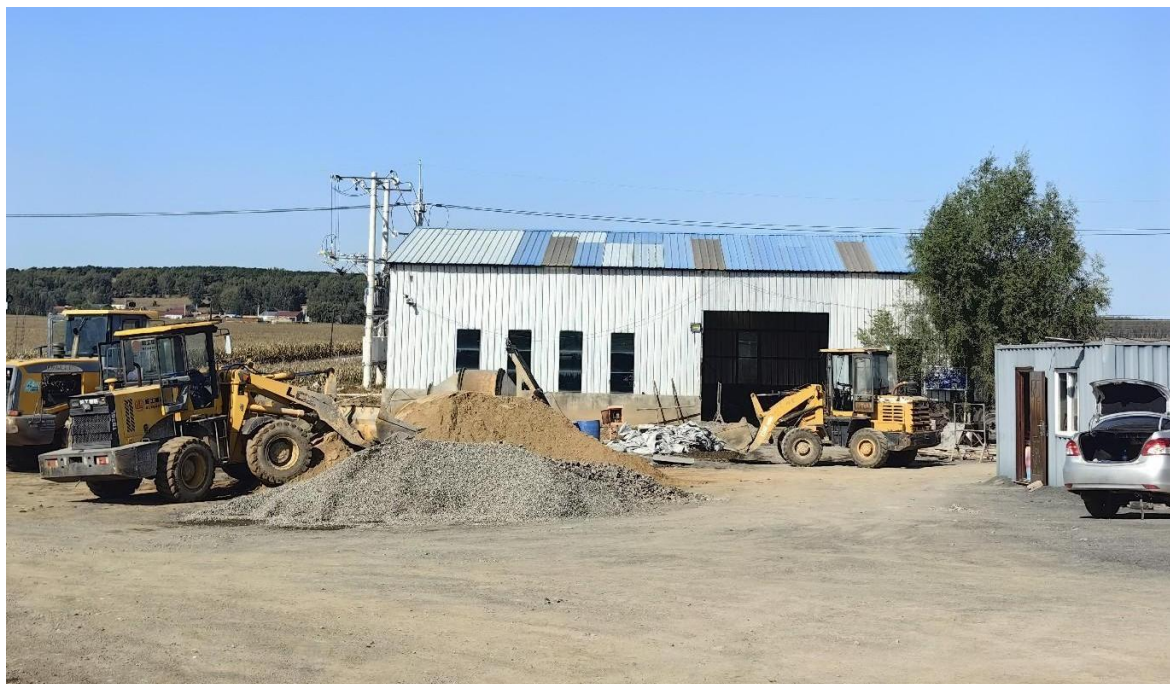
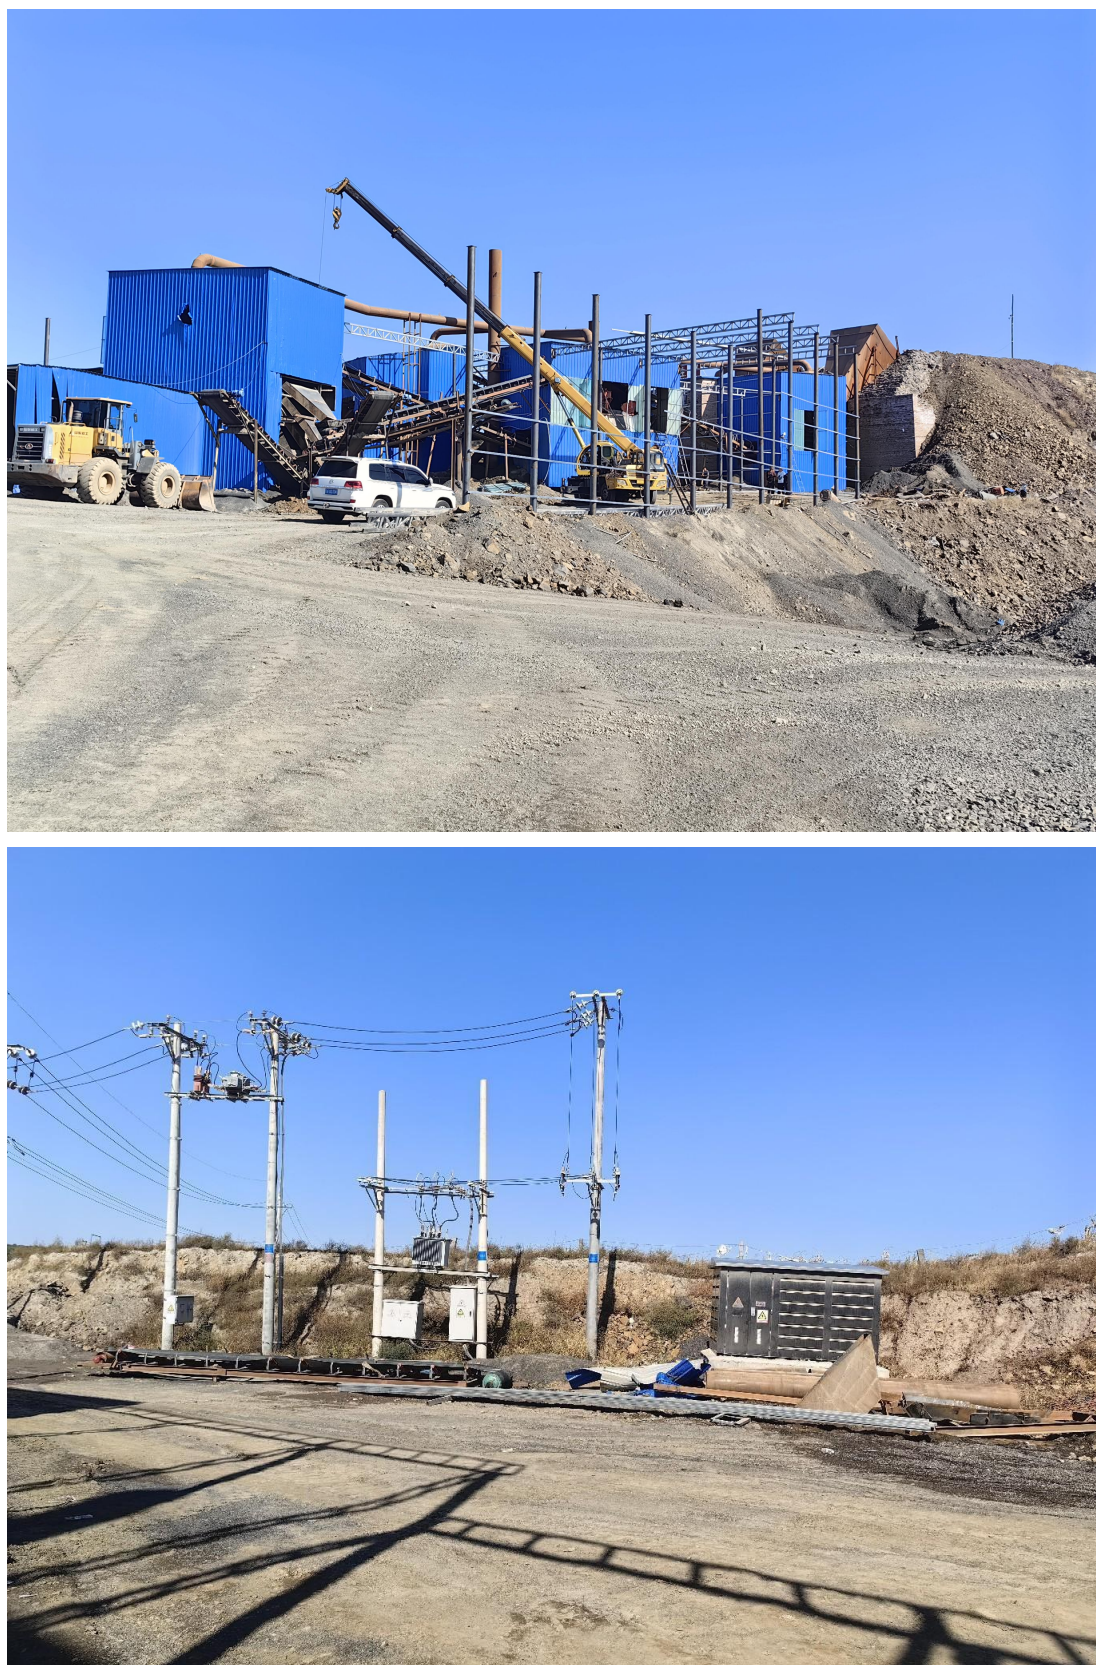
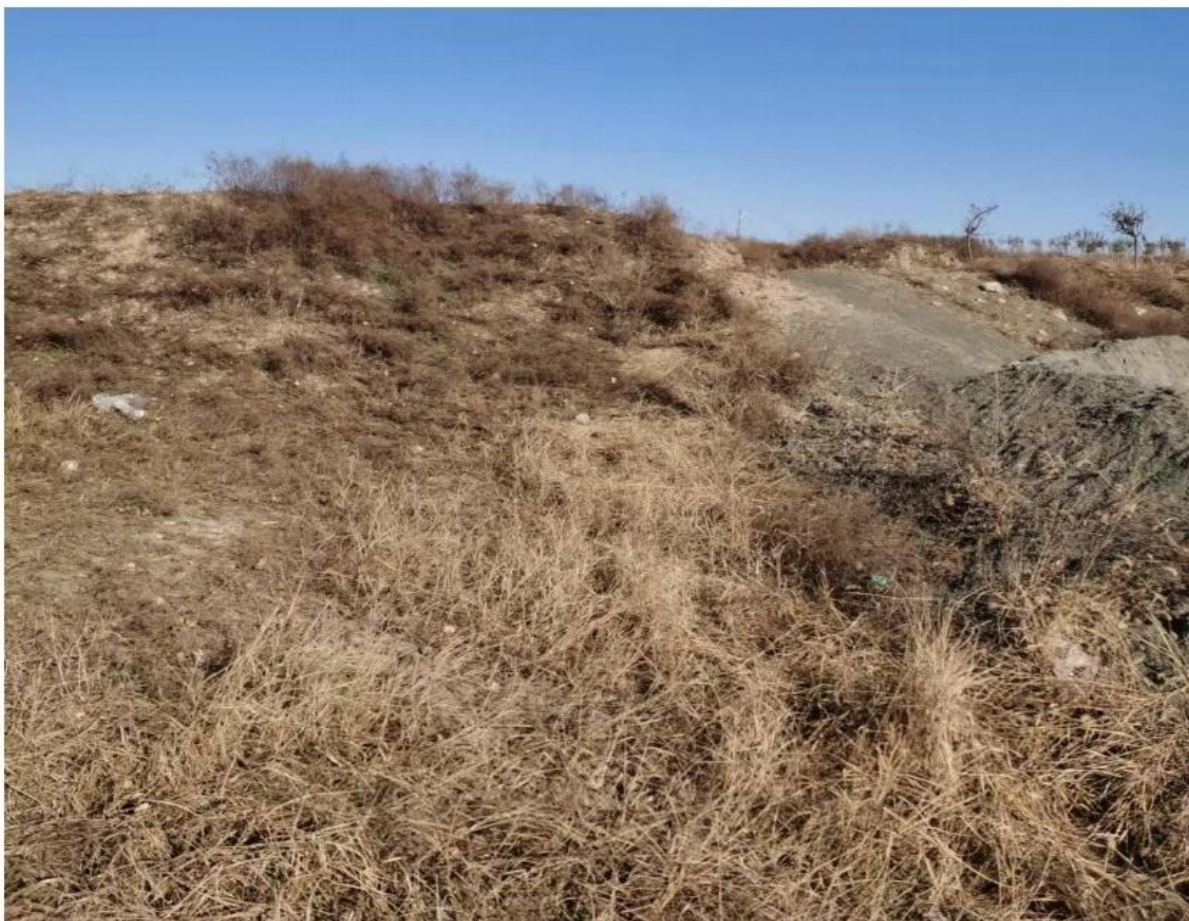
现场调查，彰武县兴隆堡镇阿莫村建筑用安山岩矿对土地的压占主要表现为工业广场、表土堆放场、办公生活区。压占土地面积 2.8000hm²，损毁土地类型为旱地（0103）、采矿用地（0602）、公路用地（1003）。

图 3-2 办公生活区域照片

图 3-3 工业广场中加工维修车间照片

图 3-4 工业广场中破碎加工设备及变压器照片

图 3-5 表土堆放场
