彰武龙岩碎石有限公司(建筑用安山岩矿)

矿山地质环境保护与土地复垦方案

2020 年 10 月

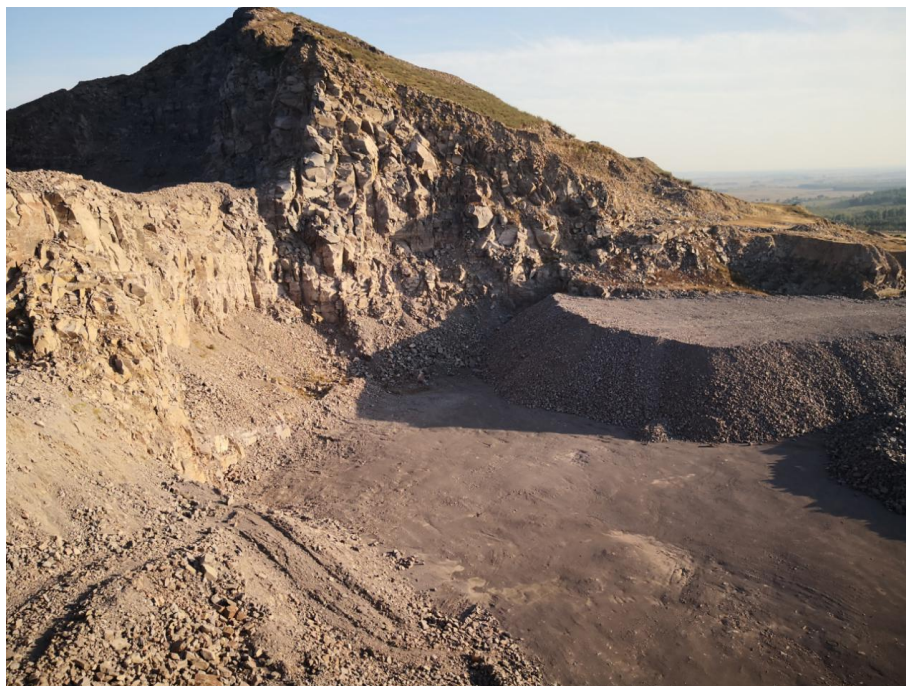
图 3-3 项目区地形地貌

项目区地貌类型为丘陵，地势以低缓浑圆为其主要特征，地形坡度为 5~15°，采区海拔标高为 166-210m。

评估区地形条件简单，地貌类型简单。见图 3-3。

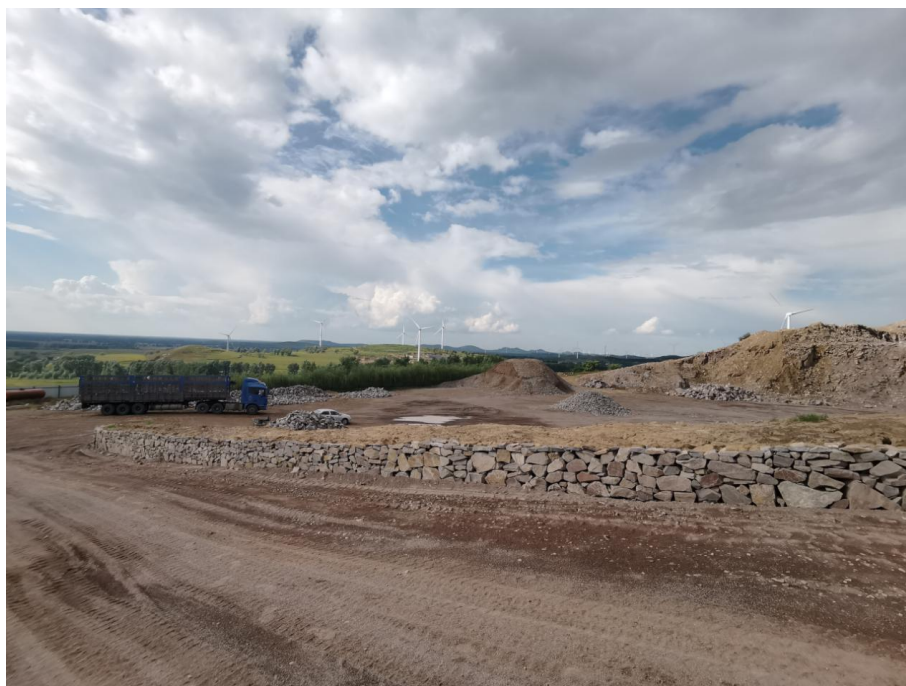
图 3-4 项目区植被情况

项目区属蒙植物系、长白植物系和华北植物区系交汇地带，采区大部分地段基岩裸露，植被覆盖率低。植被类型主要为天然草地。草类植物主要有隐子草、碱草、苔草、狗尾巴草、野豌豆、车前子及羊草等。乔木主要有人工种植的柳树和本地柠条。项目区典型植被见图 3-4。

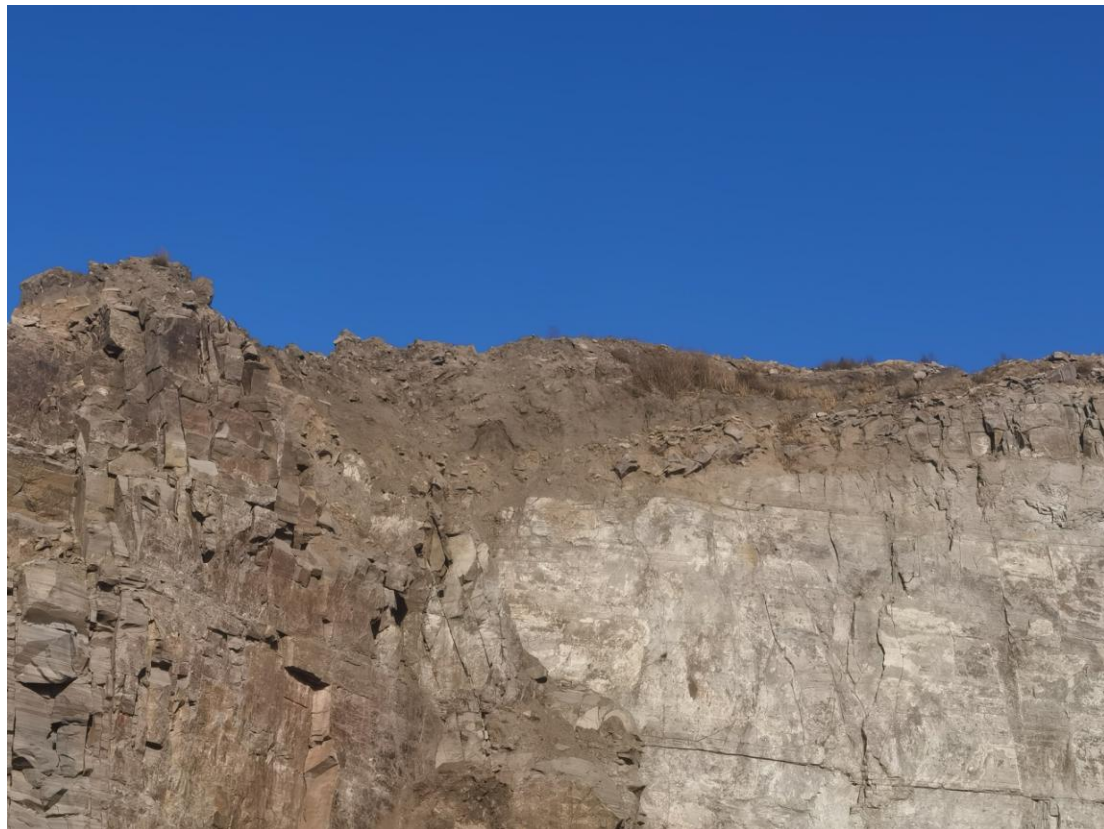
图 3-5 土壤剖面图

矿区内及其附近土壤类型主要为褐土，土层厚度为 0.2~0.8m 左右，丘陵坡地处基岩裸露。成土母岩为安山岩风化残坡积物，属幼年土壤，粘粒含量低，结合力弱，极易产生水土流失和土壤侵蚀，矿区内土壤，现阶段已被全部剥离。土壤有机质含量 1.0%—1.2%，土壤 PH 值在 7.3—7.6 之间，肥力差。项目区典型土层剖面见图 3-5。
